RAPPORT D'ENQUÊTE AÉRONAUTIQUE
A03O0302

DÉBATTEMENT LIMITÉ DE LA GOUVERNE DE PROFONDEUR
AU DÉCOLLAGE

DU de HAVILLAND DHC-8-102 C-GONJ
EXPLOITÉ PAR AIR CANADA JAZZ
À L'AÉROPORT INTERNATIONAL D'OTTAWA /
MACDONALD-CARTIER
À OTTAWA (ONTARIO)
LE 4 NOVEMBRE 2003

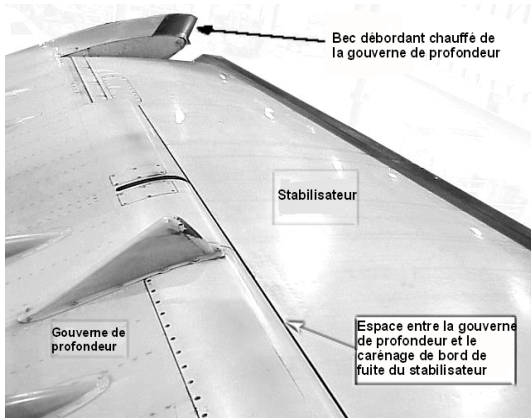
Photo 1. Stabilisateur gauche avec bord de fuite de la gouverne de profondeur abaissé

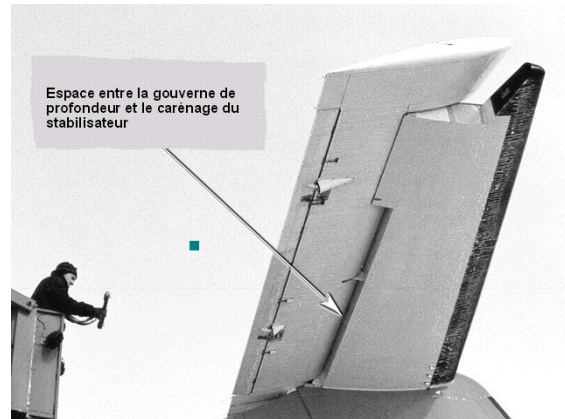
- De la glace peut s'être trouvée dans l'espace entre la gouverne de profondeur et le carénage, au bord de fuite du stabilisateur. Des événements antérieurs ont démontré que des traces de contaminant à cet endroit pouvaient nuire au déplacement de la gouverne de profondeur en restant coincées entre la gouverne de profondeur et le carénage. On a identifié la formation de glace à cet endroit comme la source de gêne la plus plausible ayant pu causer cet événement.

Photo 2. Vue de dessous du stabilisateur montrant l'espace et la gouverne de profondeur en position verrouillée

1. Un fragment de glace transparente s'est fort probablement déplacé dans l'espace entre la partie avant de la gouverne de profondeur de gauche et le carénage situé à l'arrière du stabilisateur lorsque le bord de fuite de la gouverne de profondeur a été relevé pendant la vérification des commandes, et ce fragment a nui au déplacement de la gouverne de profondeur lorsque le pilote a tenté un cabrage en vue de décoller.

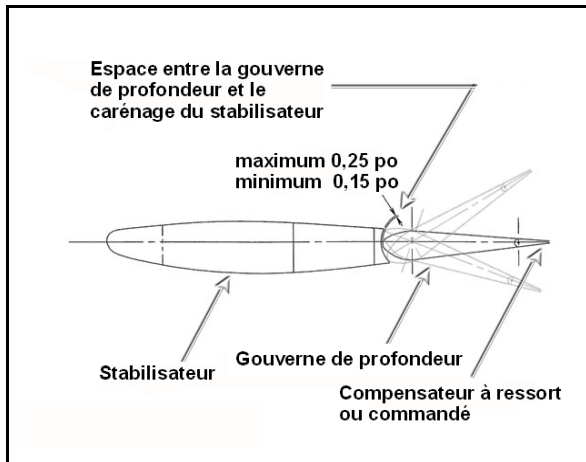
- De la glace peut s'être formée sur le bec débordant de la gouverne de profondeur et avoir nui au déplacement de la gouverne de profondeur. Ce type de glace est associé à l'adhérence et à l'accumulation de givrage en vol à partir du bord d'attaque du bec débordant. Cette possibilité n'est pas étayée par la nature éphémère de la gêne ni par l'absence de glace sur le bec débordant au moment où ce dernier a été inspecté, après l'incident.

Figure 1. Vue en coupe du stabilisateur et de la gouverne de profondeur

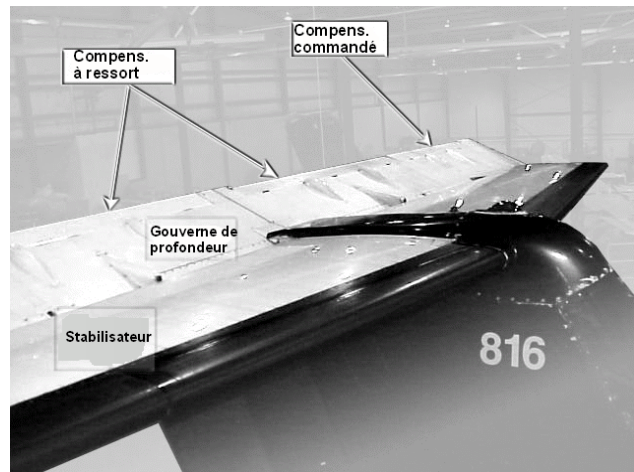
Photo 3. Stabilisateur avec bord de fuite de la gouverne de profondeur en position relevée

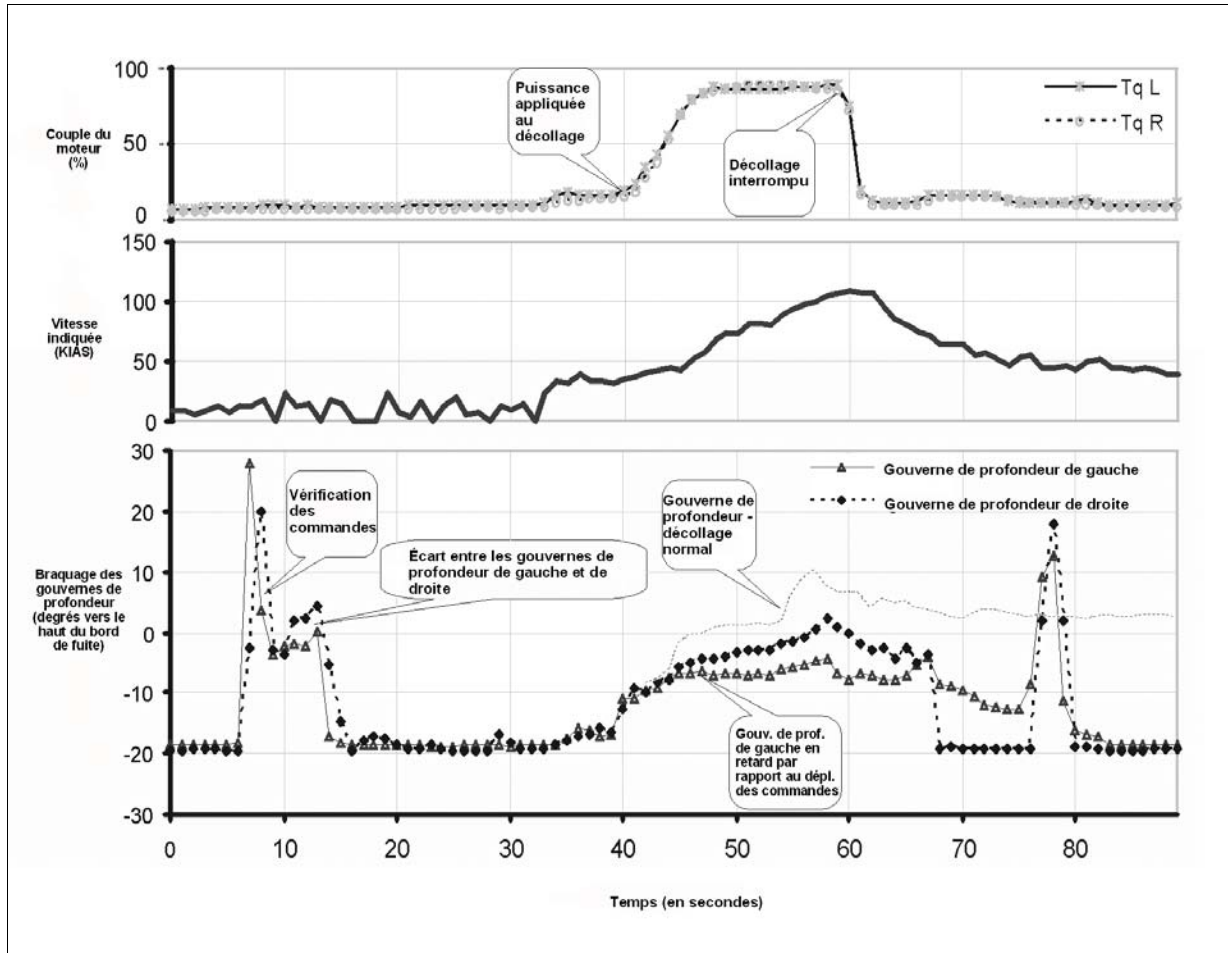
Annexe A – Renseignements provenant de l'enregistreur de données de vol

Les données recueillies par le FDR sont présentées à l'annexe A. Le taux d'échantillonnage du FDR était d'un échantillon par seconde. On a tiré les renseignements suivants du FDR :

2. Au début de la course au décollage, les bords de fuite des deux gouvernes de profondeur ont été abaissés en même temps d'environ $7,5^\circ$, alors que l'appareil avançait à une vitesse indiquée en noeuds (KIAS) de 45. À mesure que l'appareil a accéléré, un écart s'est créé du fait que la gouverne de profondeur de gauche n'a pratiquement pas bougé, alors que le bord de fuite de celle de droite a continué à se relever jusqu'à un maximum de $2,2^\circ$. L'écart maximal était de 8° à 107 KIAS.
